ПАСПОРТ ДОСТУПНОСТИ
№ 877
объекта социальной инфраструктуры (ОСИ)
МБДОУ № 20

Организация, расположенная на объекте:
Муниципальное бюджетное дошкольное образовательное учреждение города Ростова-на-Дону «Детский сад № 20»

адрес объекта: ***г. Ростов-на-Дону, ул. Вятская, 37***

АКТ ОБСЛЕДОВАНИЯ №1
объекта социальной инфраструктуры

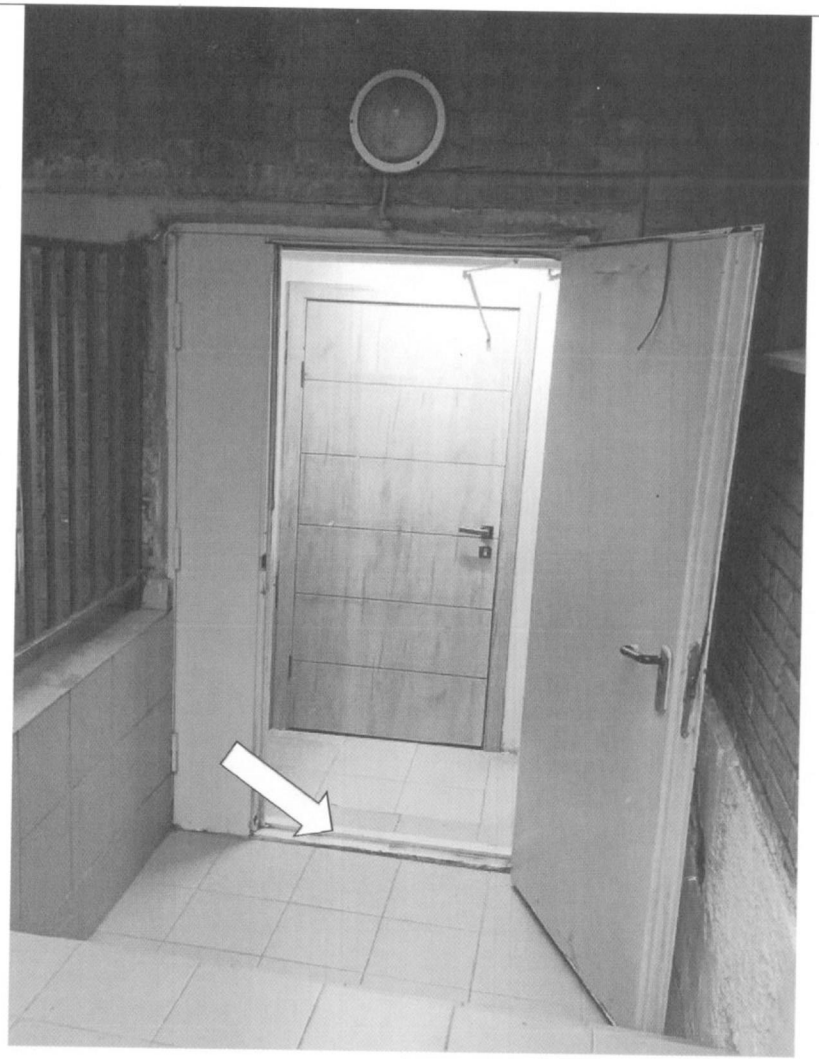
Фото № 13. Порог в дверном проеме
